ContiWinterContact TS 800

Száraz útviszonyok

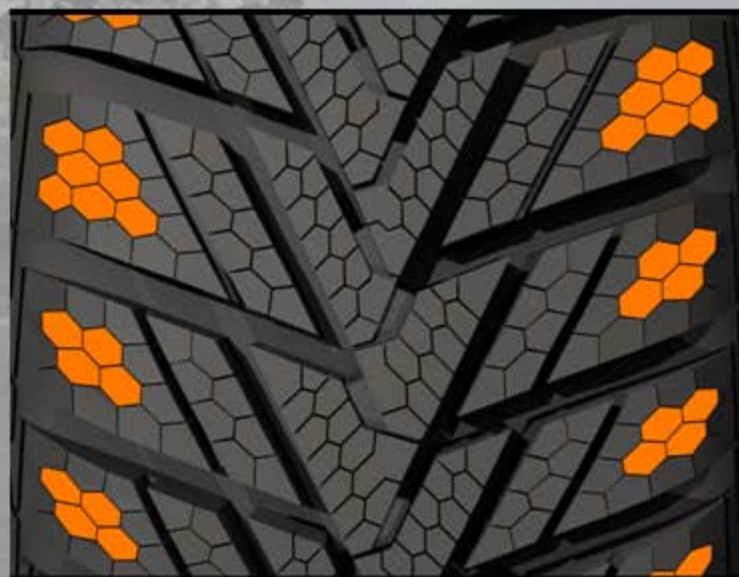
A jobb utazás érdekében: méhsejt lamella átvétele és módosítása =
+ 5% keresztirányú stabilitás az előd TS 780 gumiabroncshoz viszonyítva.

Előny

Hatás

Jellemző

Biztonságos
utazás

Nagy
profilmerevség
keresztirányban

Nyújtott
méhsejt
lamella

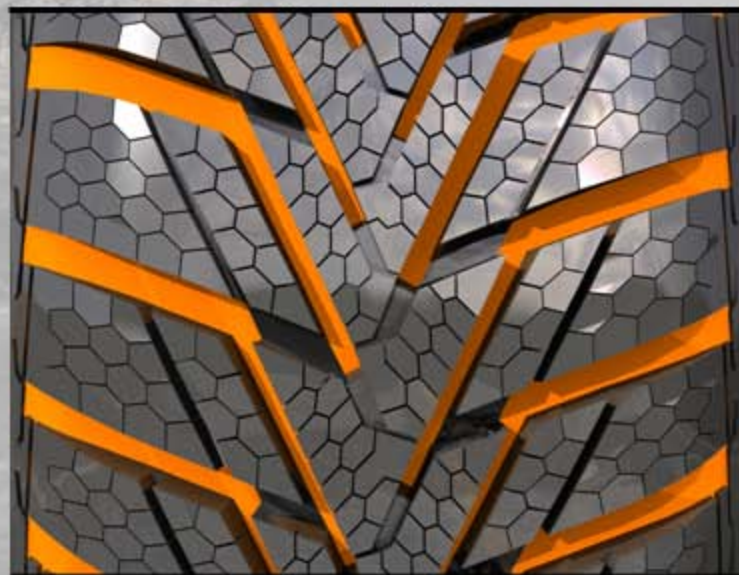
Vizes útviszonyok

Jobb „vizestulajdonság”: bordaszerkezet

Előny

Hatás

Jellemző

Nagy
aquaplaning
biztonság

Jó vízfelvétel és
gyors
vízkiszorítás

Nyíl alakú
bordázat

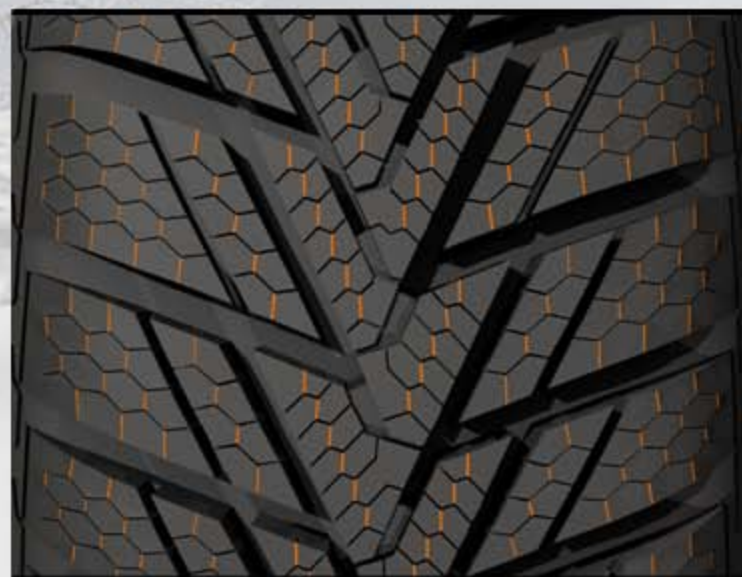
Havas útviszonyok

Jobb keresztirányú kapaszkodás: átvett méhsejt lamella

Előny

Hatás

Jellemző

Jobb
kapaszkodás
havas úton,
kanyarban

Több kapaszkodó él
keresztirányban

Méhsejt lamella

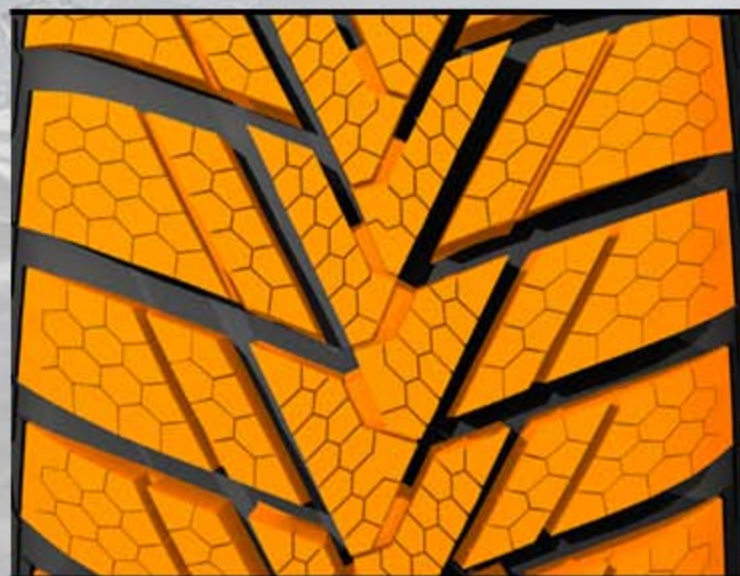
Jeges útviszonyok

Jó „jegestulajdonságok”: új keverék

Előny

Rövid fékút
eljegesedett
utakon

Hatás

Növelt tapadás

Jellemző

Lágyítószér
